Označení prvku: ZP16	Název: Klasicistní štít	Měrná jednotka:	Rozměry (VxŠxH):
		Množství:	
Umístění:

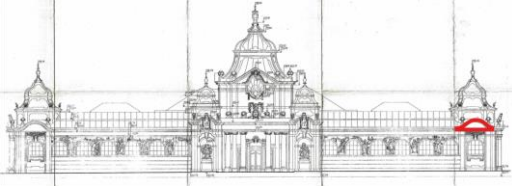
<input checked="" type="radio"/> Exteriér <input type="radio"/> Severní průčelí <input type="radio"/> Jižní průčelí	Interiér <input type="text"/> <input type="radio"/> Východní průčelí <input checked="" type="radio"/> Západní průčelí		
Památkové hodnocení: Původní prvek			
Druh prvku: <input checked="" type="radio"/> Řemeslný <input type="radio"/> Umělecko-řemeslný <input type="radio"/> Umělecký			
Materiál: Štuk	Povrchová úprava: Na povrchu nevhodný cemento - akrylátový nástřik		
Popis: Původně se jedná o tzv. tažený prvek ve štukovém materiálu pomocí šablony, povrchově barevně upraven světle okrovým nátěrem.			
Stav: Je havarijní díky nevhodnému nástřiku. Na mnoha místech prvek duní, na mnoha místech vykazuje praskliny až statického charakteru a tím se bude po odstranění krusty nástřiku rozpadat a odpadávat. Jeho soudržnost je značně poškozena.

Návrh opatření (restaurátorský záměr): Z prvku bude osnímán nevhodný nástřik a v celé své výměře bude reprofilován štukovým materiálem, kdy tento postup je popsán v restaurátorském průzkumu a záměru.

Doplňující informace: Je předpokládána vysoká náročnost opravy-restaurování prvku.
