Označení prvku: ZP21	Název: Kompozice dvou figur s kartuší	Měrná jednotka:	Rozměry (VxŠxH):
		Množství:

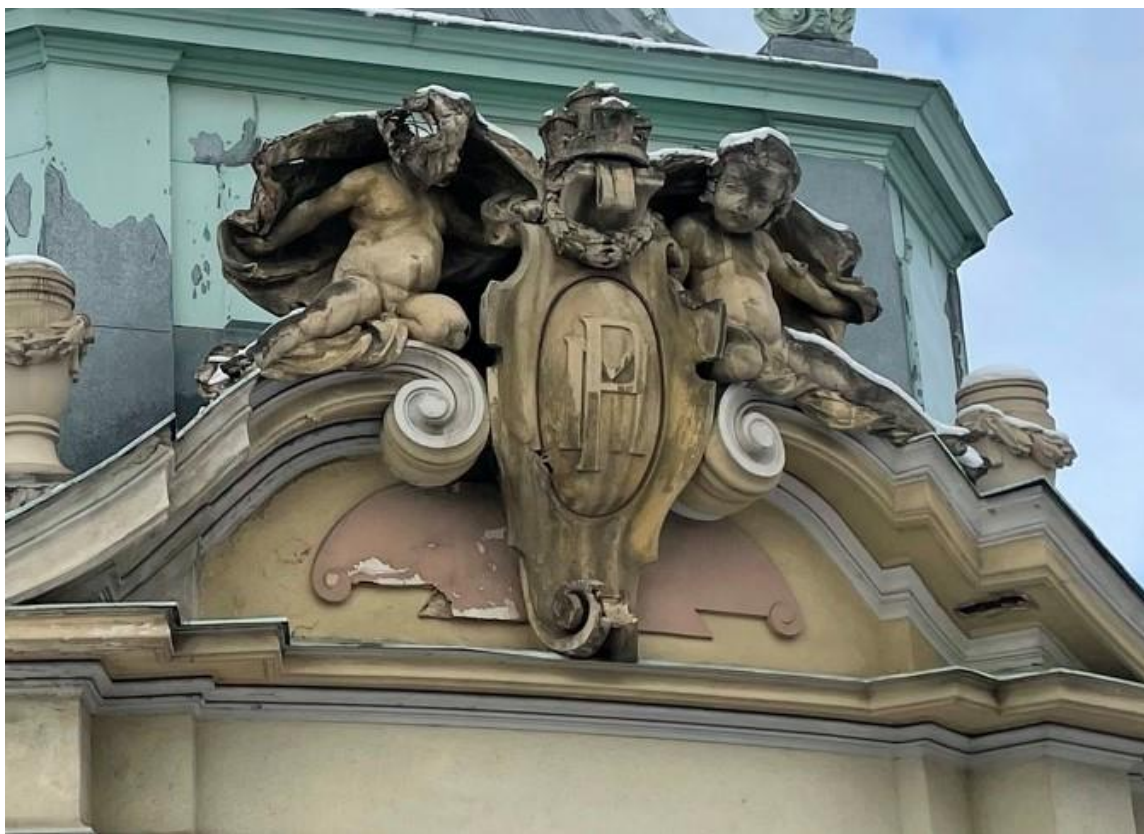
Popis: Jedná se o kompozici dvou sedících figur s kartuší a vlající draperií. To vše ve vrcholu rozeklaných frontonů zakončených volutami.

Stav: Stav sousoší je havarijní, díky železné armatuře jako nosnému prvku štukové masy. Prakticky se jedná, z dlouhodobého hlediska, o velmi problematické restaurování, kdy vynaložené úsilí nebude mít požadovaný výsledek a bude nutné v krátkých časových intervalech provádět preventivní údržbu.

v restaurátorském průzkumu a záměru je doporučeno provést nový výdusek do umělého kamene.

Je předpokládána vysoká náročnost opravy-restaurování prvku.
